GEMEINDE NIEDERWENINGEN

# Inventar schützenswerter Bauten

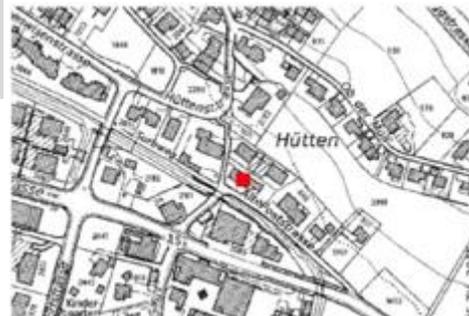
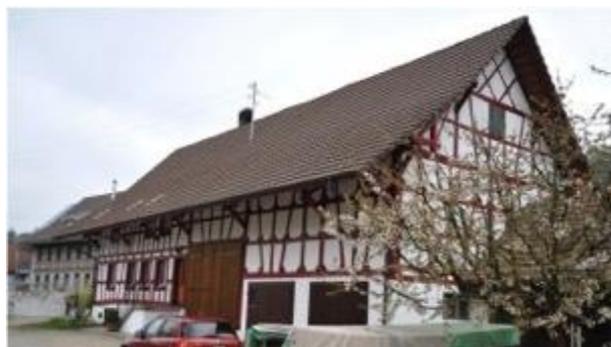
Bautyp Landwirtschaftsbau – Vielweckbauernhaus

Auch wenn das Vielweckbauernhaus heute nicht mehr seiner ursprünglichen Funktion dient, ist diese am Äussern noch gut ablesbar. Typisches Wehntaler Bauernhaus aus der 1. Hälfte des 19. Jahrhunderts, im Ortsteil Hütten eines der wenigen, bis auf den Stall, authentisch erhaltenen Bauernhäuser. Es handelt sich um das letzte einer Reihe von Gebäuden, die in diesem Ortsteil einst entlang der Surb gereiht standen.

Der Wohnteil weist einen massiven Sockel mit eingetieftem Kellergeschoss, darüber rot gestrichenes Sichtfachwerk mit verputzten Gefachen auf. An der westlichen Giebelseite ist das Fachwerk verbrettert. Der Wohnteil ist unregelmässig befenstert und traufseitig über eine an den Ökonomieteil gerückte Tür mit Freitreppe erschlossen. Die Fenster sind mit profilierten Sohlbänken ausgestattet, die Fensterflügel und Fensterrahmen sind fast ausnahmslos modern erneuert.

- Erhaltung der Rohbausubstanz, des Erscheinungsbilds der strassenseitigen Trauffassade (mit gebäudetypischer Gliederung) sowie der Giebelfassaden
- Erhaltung eines allenfalls vorhandenen historischen Stubenausbaus wird zum gegebenen Zeitpunkt geprüft.

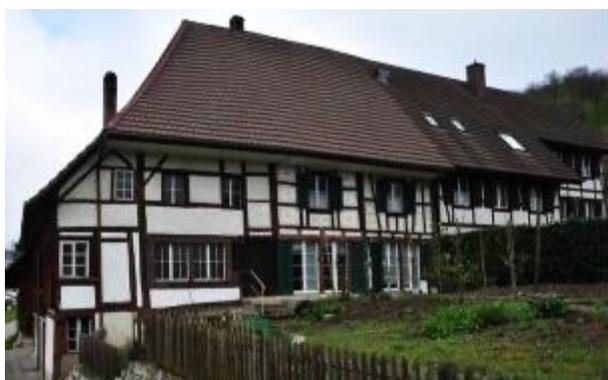
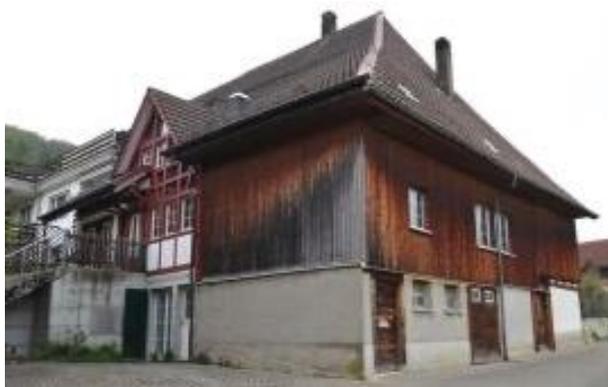
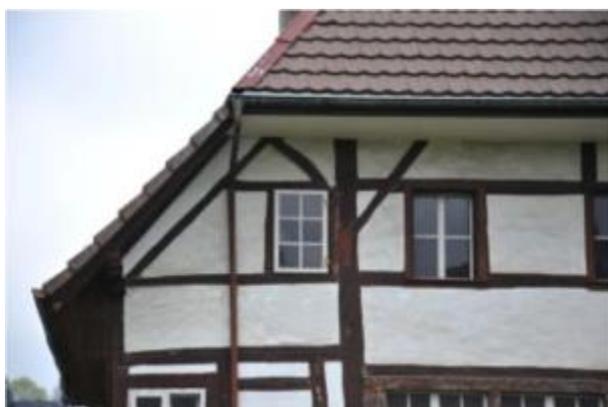
Beim Gebäude Hüttenstrasse 11/13 handelt es sich im Kern vermutlich um eines der ältesten Gebäude von Niederweningen, das insbesondere den Ortsteil Hütten massgeblich mitprägt. Vermutlich im 16. Jahrhundert erbaut, weist das steile Walmdach noch auf die ursprüngliche Dacheindeckung mit Stroh hin. Während besonders die Trauffassade gegen die Hüttenstrasse trotz zahlreicher Veränderungen noch ursprüngliche Konstruktionselemente enthält, zeugen die beiden anderen Fassaden von eingreifenden Umbauten aus jüngerer Zeit.

- Erhaltung der Rohbausubstanz (davon ausgenommen die Umbauten ab der zweiten Hälfte des 20. Jahrhunderts)
- Erhaltung eines allenfalls vorhandenen historischen Stubenausbaus wird zum gegebenen Zeitpunkt geprüft.

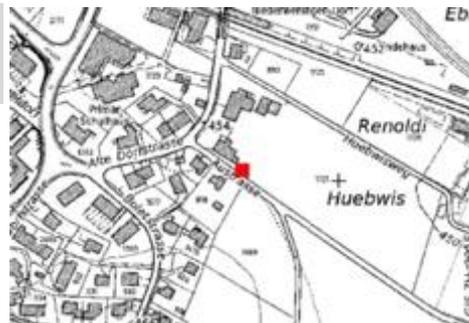
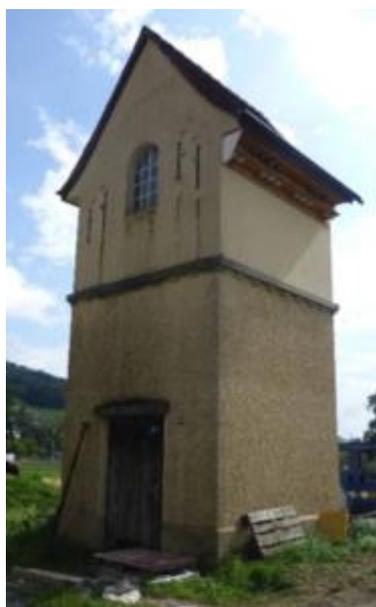
Die zweigeschossige Turmstation erhebt sich über quadratischem Grundriss. Sie besteht aus verputztem Kalksandstein und ist mit einem leicht geknickten, ziegelgedeckten Satteldach eingedeckt. Ein Gurtgesims trennt das mit einem Besenwurfputz versehene Erdgeschoss vom glatt verputzten Obergeschoss. Einzig die Giebelfassaden sind mit Öffnungen versehen: Die südostseitige zeigt zwei übereinanderliegende Rundbogenfenster mit Sprossen; die nordwestseitige eine Holztür mit einem Rundbogenfenster.

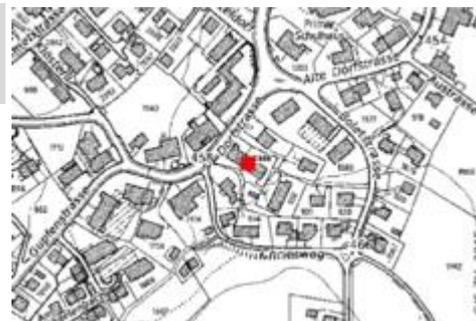
Das langgestreckte, überwiegend in Fachwerk erstellte Vielzweckbauernhaus besteht aus einem gegen die Dorfstrasse ausgerichteten Wohnteil im NW und einem Ökonomieteil mit Tenn und Stall im SO. Beide Haus-teile stehen unter einem leicht geknickten, mit Biberschwanz- und Falzziegeln gedeckten Satteldach auf einem Sandsteinsockel. Der Dachvorsprung auf der nordöstlichen Giebelseite ist mit Flugsparren konstruiert, trauf-seitig werden die Sparren von Bügen gestützt. Der weitgehend symmetrisch gestaltete Wohnteil mit Einzel- und Doppelfenstern mit profilierten Sohlbänken zeigt rot gestrichenes, zweigeschossig abgebundenes Fachwerk. Der Hauseingang im SW ist durch eine einläufige Freitreppe erschlossen. Die nordwestliche Giebelfas-sade trägt im OG ein Klebdach und im Giebelfeld des DG eine ornamental gesägte Bretterschalung. An der nordöstlichen Gebäudeecke befindet sich ein holzverschalter Schleppdachanbau. Am Ökonomieteil sind die Ständer des Fachwerks zwei Geschosse hoch. Im SW und NO zeigt der mittig neben dem zweiflügligen Tenntor gelegene Stall im EG Sichtbacksteinmauerwerk und im OG Fachwerk mit Belüftungsöffnungen. An die südöstliche Giebelfassade ist ein holzverschalter Schopf angebaut.

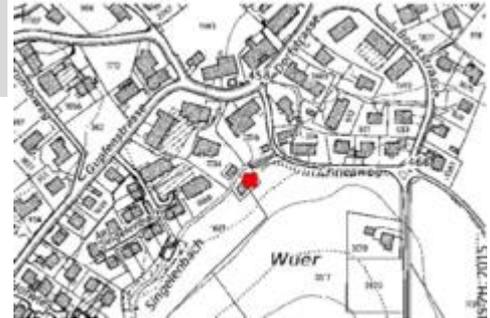
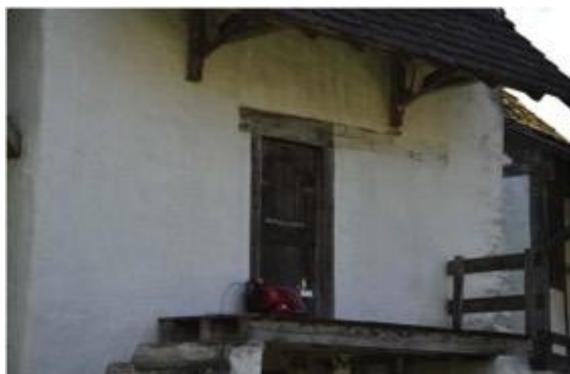
Das stattliche Speichergebäude mit Keller stammt wohl wie das Nachbargebäude aus dem 17. Jahrhundert. Als mutmasslich massiv gebauter Speicher ist das Gebäude typologisch von Bedeutung. Es ist Teil eines Ensembles mit Nebengebäuden am Singelenbach.

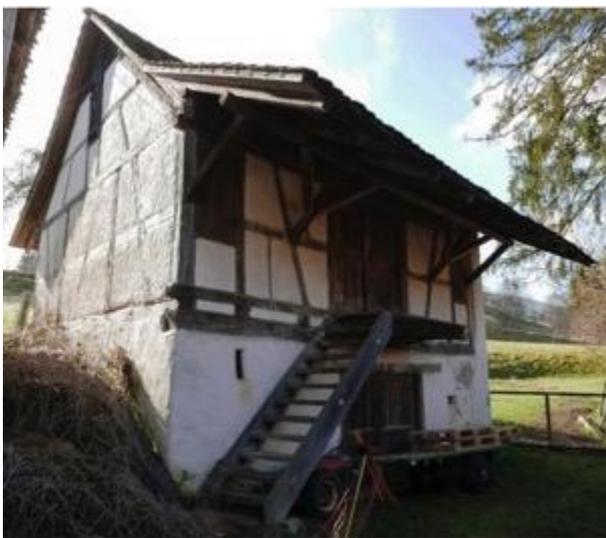
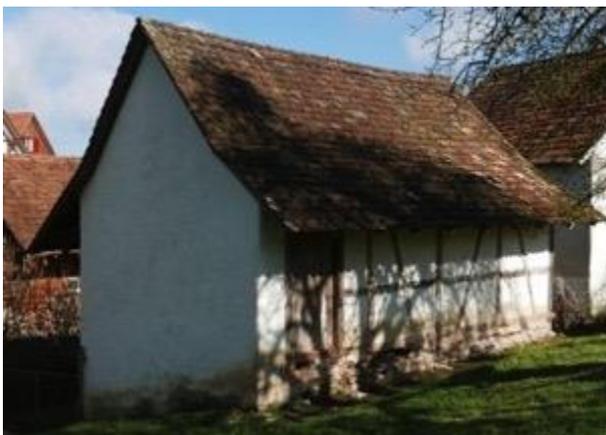
Das Speichergebäude mit Keller wurde 1698 erbaut und ist sehr authentisch erhalten. Für das Gebäude ist eine typologische Bedeutung zu vermuten. Es ist Teil eines Ensembles mit Nebengebäuden am Singelenbach.

- Erhaltung der Rohbausubstanz sowie des Erscheinungsbilds (Massivmauerwerk verputzt, Fachwerk auf Sicht)

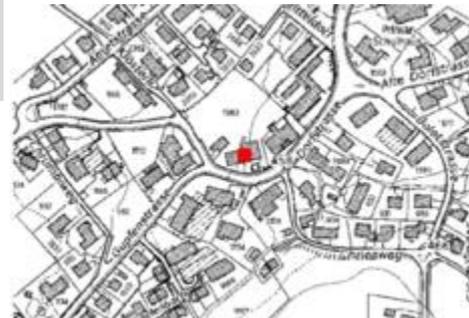
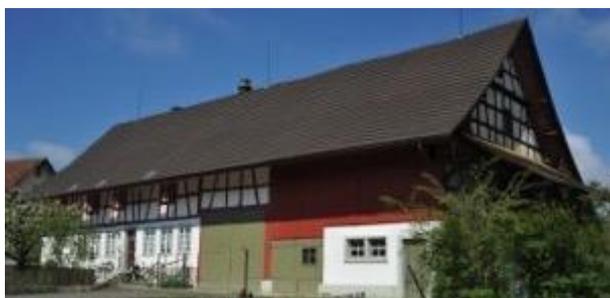
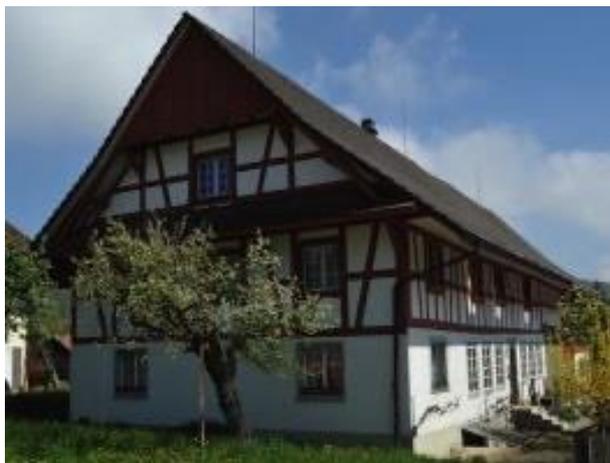
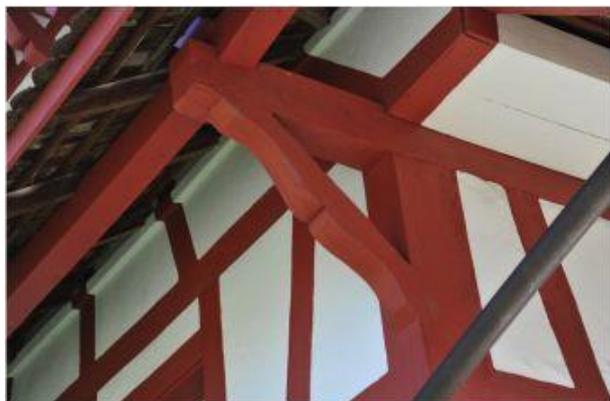
Es umfasst einen grosszügigen Wohnteil und einen ebensolchen Ökonomieteil mit Tenn, Remise und Stall. Der Wohnteil war zumindest ursprünglich in zwei Wohneinheiten unterteilt. Er weist gegen die Strasse wohl über die ganze Länge einen massiven Sockel mit halb eingetieftem Kellergeschoss auf. Ansonsten handelt es sich bei dem Wohnteil um einen Fachwerkbau, möglicherweise mit Ausnahme des Erdgeschosses der Giebelfassade. Das Erdgeschoss ist verputzt. Im Obergeschoss besteht rot gestrichenes Sichtfachwerk (cf. Literaturliste) mit verputzten Gefachen. Das Holzgerüst ist teilweise mit Brettern aufgedoppelt. Der Wohnteil ist gegen die Strasse mit einer Freitreppe erschlossen. Das Sparrendach mit Aufschieblingen weist giebel- wie traufseitig Dachüberstände mit Flugsparren- und Flugrähmkonstruktionen auf. Die westliche Giebelseite ist mit einem schützenden Vordach (Klebdach) ausgestattet, der obere Teil des Giebelfeldes ist bretterschalt.

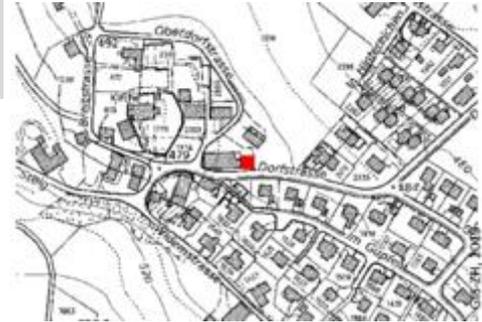
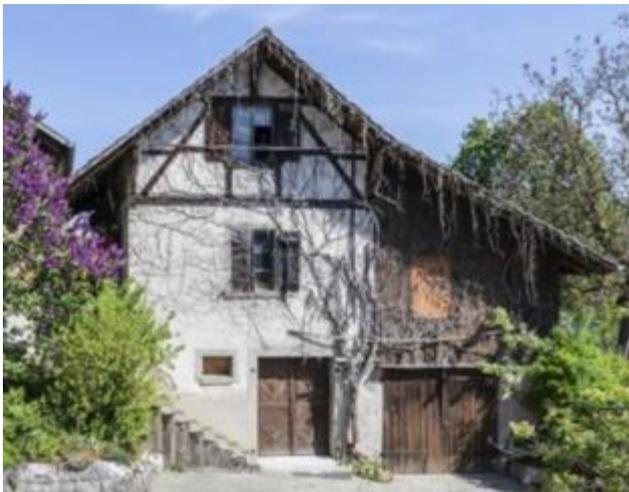
Bautyp      Landwirtschaftsbau

Bauzeit     1906 – 1907

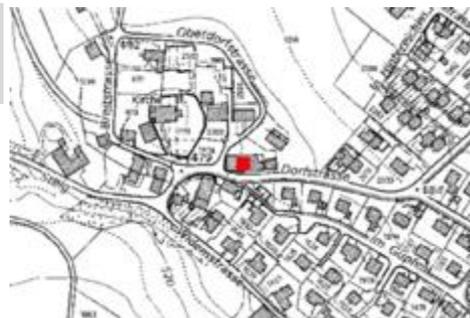
Bautyp      Landwirtschaftsbau – Vielzweckbauernhaus  
 Bauzeit      1559  
 Architekt

Unterkellerter, zweigeschossiger Massivbau mit verputzten und weiss gestrichenen Bruchsteinfassaden unter einem mit Falzziegeln gedeckten Satteldach mit zwei Schleppegauben. Das Vielzweckbauernhaus ist unterteilt in einen westlichen Wohn- und einen östlichen Ökonomieteil (Tenn und Stall, Scheunenerweiterung) sowie zwei giebelseitige Anbauten unter Pultdächern mit Sichtbacksteinmauerwerk und Bretterverschalung. Der Ökonomieteil verfügt an der Nordfassade über ein bauzeitliches Stichbogentor, daneben liegen im Osten eine Stalltür und ein Fenster. Die östliche Scheunenerweiterung mit einem zweiflügligen Tor ist unter einer Holzverschalung verputzt. Die Fassaden des Wohnteils zeigen unregelmässig angeordnete, hoch rechteckige Einzel- und Doppelfenster mit Sandsteingewänden, ein Pultdächlein überdeckt im Norden das mittig gelegene Eingangsportal. Im Giebelfeld der Westfassade liegen drei hochrechteckige Fenster mit Sandsteinbänken, darunter wird sie vom vorgelagerten Schopfanbau verdeckt.

Gemäss einer dendrochronologischen Analyse wird das "Untervogthaus" 1559 gebaut. 1776 wird der Dachstock erneuert. 1866 werden am ganzen Gebäude Massnahmen durchgeführt. 1871 wird im Osten ein Brennergebäude angebaut, dieses wird 1906 abgerissen und durch einen Speicher ersetzt. 1984 gibt es eine Aussenrenovation.

- Erhaltung der bauzeitlichen Substanz
- Erhaltung der historischen Ausstattungselemente und Oberflächen sowie im Innern Erhaltung der bauzeitlichen Grundrissdisposition

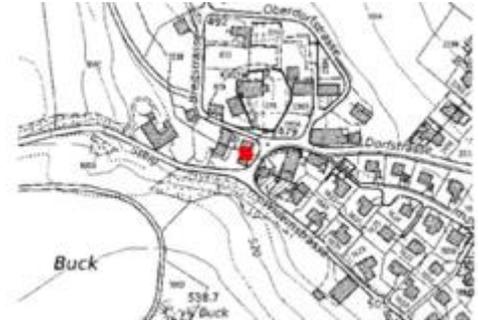
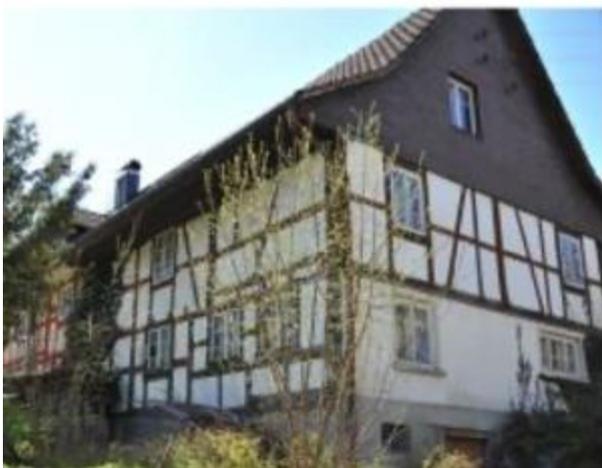
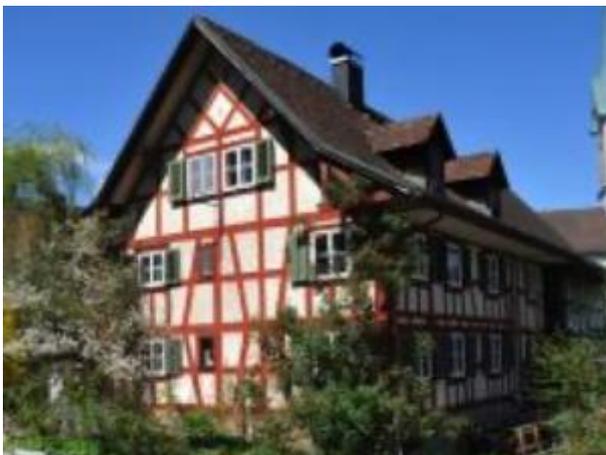
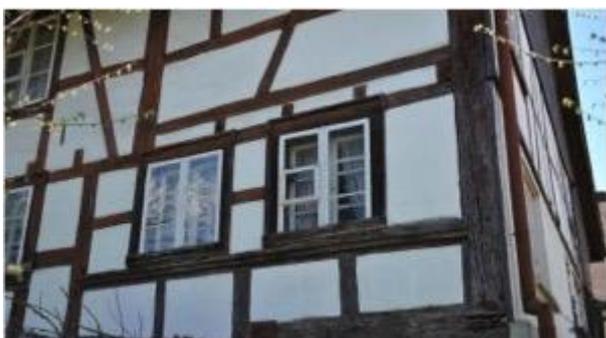
Bautyp Landwirtschaftsbau – Vielzweckbauernhaus  
 Bauzeit 17./18. Jahrhundert, 19. Jahrhundert: Umbauten  
 Architekt

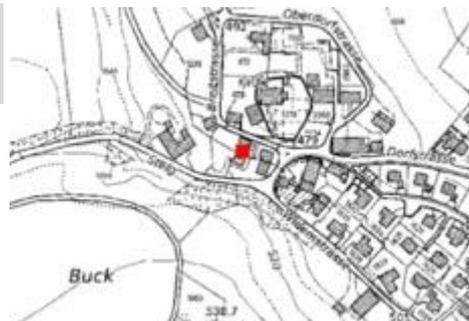
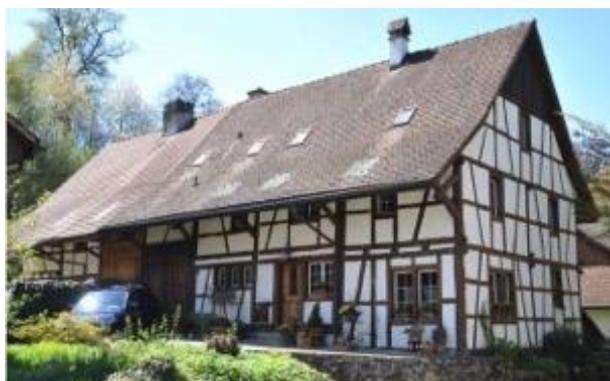
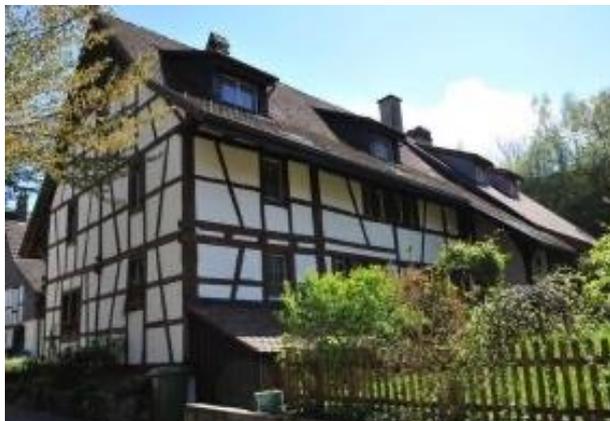
Bautyp      Landwirtschaftsbau – Vielzweckbauernhaus  
 Bauzeit     17./18. Jahrhundert  
 Architekt

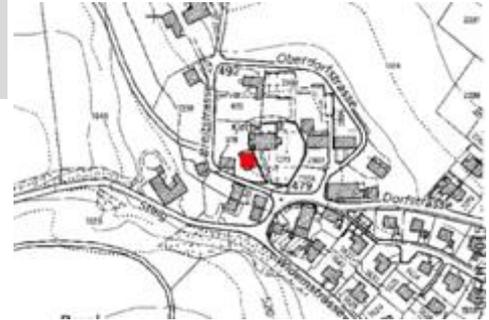
Bautyp	Wohnbau (Pfarrhaus)
Bauzeit	1784, allenfalls schon 1613
Architekt	Hans Caspar Stadler (1786 – 1876) Johannes Volkart der Ältere (1783 – 1853) Konrad Grimmer (1915 – 1950, Glasmaler)

Das Pfarrhaus und die dazugehörige Scheune sind aus wirtschafts- und sozialgeschichtlicher Sicht integrale Bestandteile des Ensembles, da sie als substanziell gut erhaltene Nebenbauten der Kirche Zeugnis für die funktionelle Organisation des Kirchenbezirks im Ancien Regime bzw. im 19. Jahrhundert ablegen. Zudem weisen die beiden Bauten – deren genaue Erbauungszeit nicht bekannt oder in der Literatur widersprüchlich angegeben ist – teilweise noch eine alte Grundrissdisposition sowie verschiedene historische Oberflächen und Ausstattungselemente auf, was sie auch zu wichtigen architekturgeschichtlichen Zeugen macht. Sollte das Pfarrhaus bereits 1613 erbaut worden sein, würde es zu den ältesten Pfarrhäusern der Region gehören.

Zweigeschossiger, unterkellertes Massivbau über annähernd quadratischem Grundriss unter Satteldach mit Aufschieblingen und Biberschwanzziegeln. Auf der Nordostseite ist rechts ein Anbau unter Schleppdach (gemäss Literatur für ein ehemaliges Unterrichtszimmer erbaut) und links der Mitte ein Quergiebel angegliedert (darin ein Treppenhaus und Abort), beide entstanden gemäss Literatur anstelle eines ehemaligen Waschaus- und Abortanbaus. Auf der südöstlichen Dachfläche gibt es drei Schleppgauben. An der Süd- und ehemaligen Westecke besitzt der Bau je eine massive Mauerstrebe, an der Nordwest- und der Nordostseite krägt der Sockel hervor. Die zuvor verputzten Fassaden aus Bruchsteinmauerwerk sind seit 1943 steinsichtig, zur selben Zeit wurde die Fensteranordnung an mehreren Orten verändert. Der Hauseingang mit Sandsteingewände befindet sich an der nordöstlichen Giebelseite ganz rechts in der Fassade, das Vordach wurde 1943 erneuert. Eine Grundsteininschrift von 1411 sowie verschiedene Gedenktafeln für verschiedene Pfarrer sind erhalten. Auf der südöstlichen Traufseite führt ein Sandsteinportal mit Oberlicht in den Keller. Die südwestliche Giebelseite ist bestimmt durch die asymmetrische Befensterung und Klebdächer der beiden DG. Die Anbauten auf der nordwestlichen Traufseite sind regelmässig befenstert. Im Innern wurde die Grundrissdisposition bis auf die nordseitigen Anbauten gemäss Literatur seit 1842 nicht mehr wesentlich verändert. Wand- und Deckentäfer, Einbauschränke, Türeinfassungen und -blätter, Stuckdecken und ein Kachelofen stammen aus dem 19. Jahrhundert. Im ehemaligen Wohnzimmer im EG steht ein weisser Kastenofen, im OG sind in zwei Zimmern Stuckrahmendecken erhalten.

- Erhaltung der bauzeitlichen Substanz des Pfarrhauses mitsamt seinem historischen Grundriss, den Oberflächen und Ausstattungselementen bis und mit jenen des 19. und frühen 20. Jahrhunderts (d. h. bis zu den in den 1940er-Jahren hinzugekommenen Anbauten oder Ausstattungselementen)

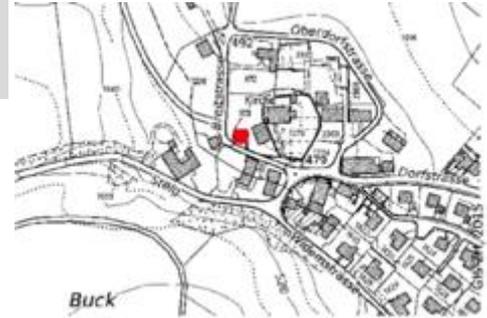
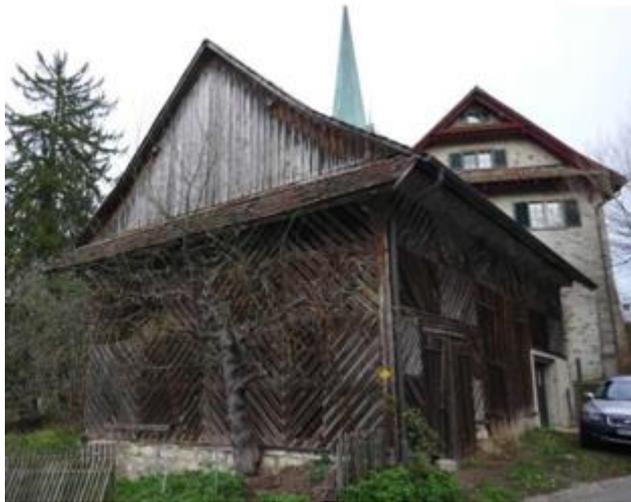
Bautyp Landwirtschaftsbau

Bauzeit vor 1813

- Erhaltung der bauzeitlichen Substanz der Scheune mitsamt dem historischen Grundriss, den Oberflächen und Ausstattungselementen

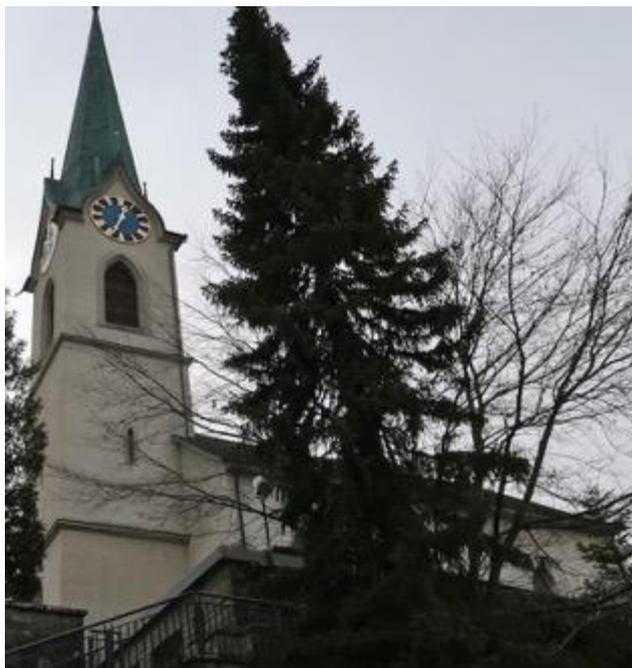
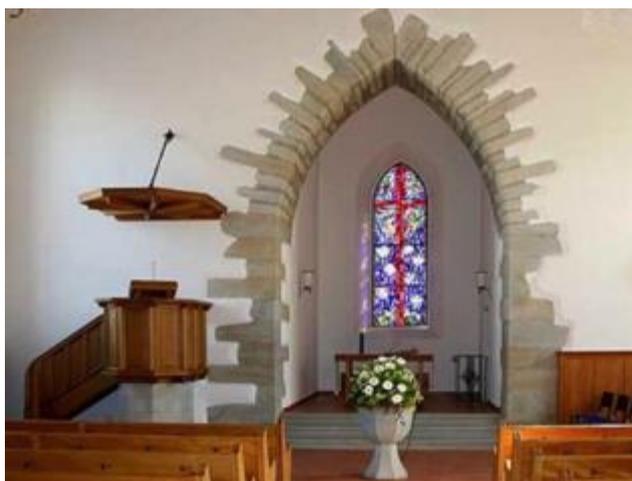
Aufgrund eines tiefgreifenden Umbaus der 1940er-Jahre weist die Kirche heute keine historische Ausstattung mehr auf. Nichtsdestotrotz ist sie ein im regionalen Vergleich äusserst stattlicher Vertreter einer Zürcher Landkirche aus dem Ancien Regime. Zudem sind die im Rahmen von archäologischen Sondierungen gefundenen Fragmente eines Vorgängerbaus von hohem architekturgeschichtlichem Wert.

Die spitzbogige Chorfensteröffnung ist mit einem Glasfenster von Konrad Grimmer, ebenfalls aus den späten 1940er-Jahren, besetzt: Zu sehen sind ein zentrales Kreuz mit verschiedenen Inschriften in Frakturschrift, am Fuss des Kreuzes liegen ein Schädel und eine angebissene Frucht links und rechts einer Schlange in einem stilisierten Blumenbeet. Im Spitzbogen befinden sich vier scheinbar achsensymmetrisch sich spiegelnde Evangelistensymbole innerhalb einer Mandorla, die den Spitzbogen des Fensters unter dem Arm des Kreuzes vertikal spiegelt. Unter der Mandorla fliegen sieben Tauben in Medaillons vor einem mit roten Tropfen regelmässig gemusterten Himmel.

- Erhaltung der barocken Substanz der Gebäudehülle sowie der erhaltenen Fragmente ihres Vorgängerbaus
- Erhaltung des Glasfensters von Konrad Grimmer im Chor

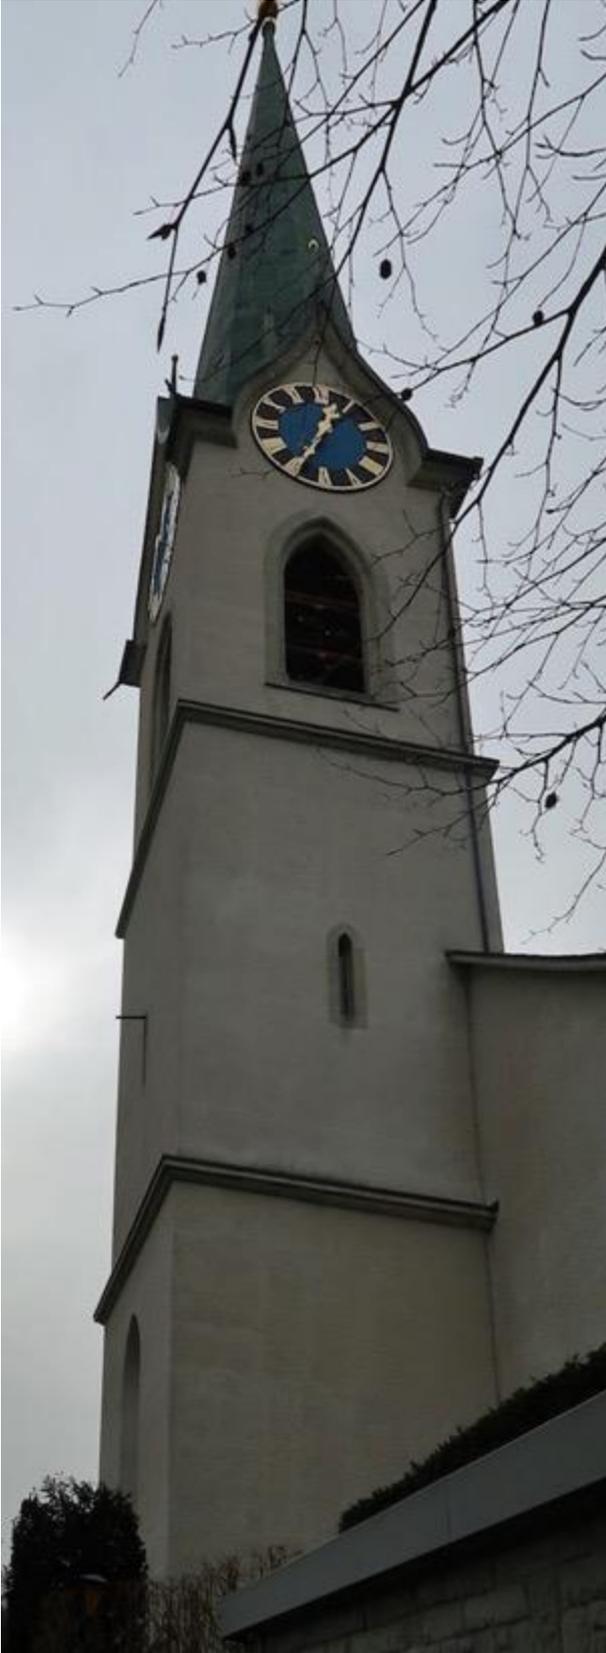
Seine offensichtliche formale Anlehnung an den Turm des Fraumünsters in Zürich (1728 – 1732) ist aus sozial- und architekturgeschichtlicher Sicht bemerkenswert: Als retardierendes Element in barocker Formsprache passt er sich einerseits dem damals noch bauzeitlich erhaltenen Kirchenbau an, andererseits kann seine Gestaltung als Monument der Zugehörigkeit zu Zürich und somit als Ausdruck der damals aufkommenden konservativen Strömungen gelesen werden, die ab 1814 zur Restauration der alten Herrschaftsverhältnisse führten.

Der verputzte und weiss gestrichene Kirchturm über annähernd quadratischem Grundriss wird von einer mit dem Langhaus korrespondierenden Sockelverkleidung und zwei Gurtgesimsen gegliedert. Die Fassaden schliessen über spitzbogigen Schallöffnungen in vier geschweiften Giebel, darüber folgt ein achtseitiger, blechgedeckter Spitzhelm. Auf der Südseite befindet sich ein Spitzbogenportal mit Sandsteingewände und der eingemeisselten Jahreszahl 1923. In jedem Giebel sind Zifferblätter angebracht. Glockenstuhl, Teile des Uhrwerks und die Zifferblätter stammen aus dem 20. Jahrhundert, sodass sich die bauzeitliche Substanz hauptsächlich auf die Aussenwände und den Spitzhelm beschränkt.

- Erhaltung der bauzeitlichen Substanz des Kirchturms
- Erhaltung der Gestaltung seines oberen Abschlusses mit geschweiften Giebeln und darüber liegendem Spitzhelm

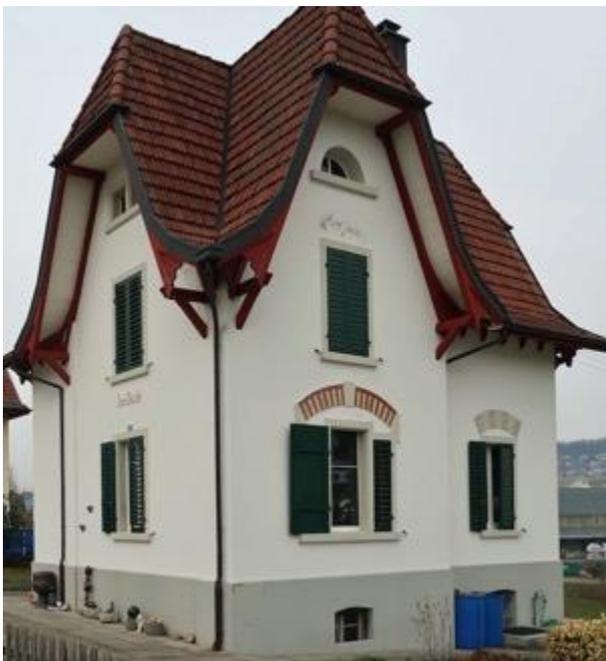
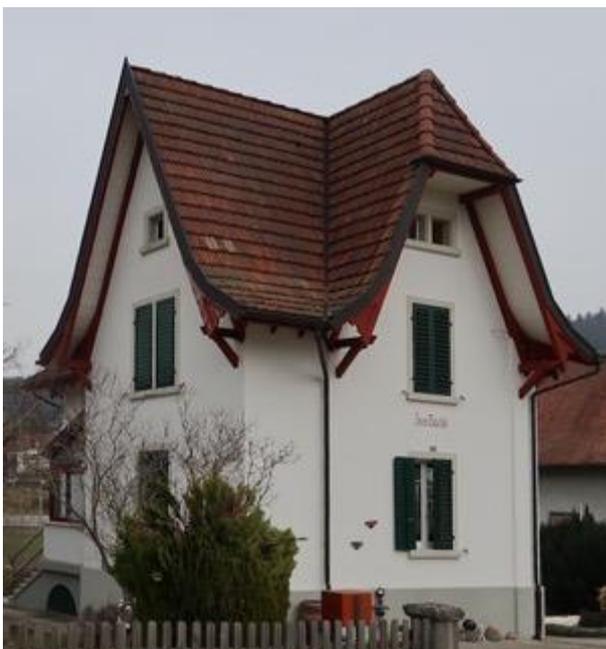
"Ingenieurhaus" von 1909 in späthistoristischen Formen. Zeitlich nach der Villa Bucher-Guyer (1906 – 1907) durch den jungen Fabrikanten Jean Bucher in einer Zeit grossen Wachstums der Firma erstellt. Es bildet ein qualitativvolles Ensemble mit Versicherungsnummern 175 und 189. Dabei hebt es sich durch das kompakte Erscheinungsbild und den verspielten Quergiebel von den anderen Wohnhäusern des Ensembles ab. Es ist wirtschaftsgeschichtlich und architekturhistorisch von Bedeutung.

- Erhaltung der Rohbausubstanz und des Erscheinungsbilds

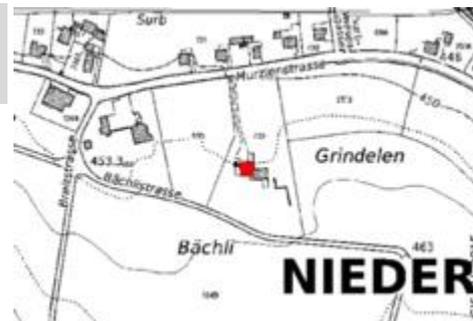
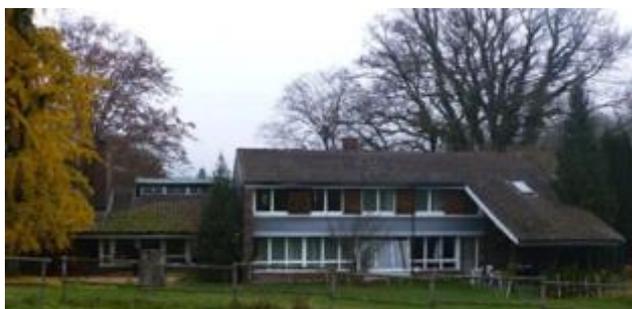
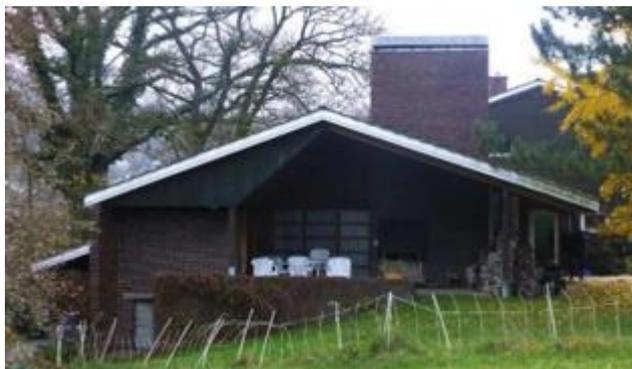
Bautyp Wohnbau  
Bauzeit 1951 – 1953  
Architekt Ernst Gisel

- Erhaltung der bauzeitlichen Substanz mit den charakteristischen Konstruktions- und Gestaltungselementen, insbesondere der Fassaden- und Dachgestaltung sowie der Gebäudestruktur und Grundrissdisposition im Innern
- Erhaltung der bauzeitlichen Ausstattungselemente und Oberflächen
- Erhaltung des in seinen Grundstrukturen gut erhaltenen Wohngartens, seinen Mauern, Wegbelägen und bauzeitlichen Bepflanzungen, insbesondere im südlichen Teil des Gartens (Kat. Nr. 735), der zur freien Landschaft hin offen gestaltet ist
- Erhaltung des nördlichen Zufahrtsweges
